Quebrantões: potencialidades e relações

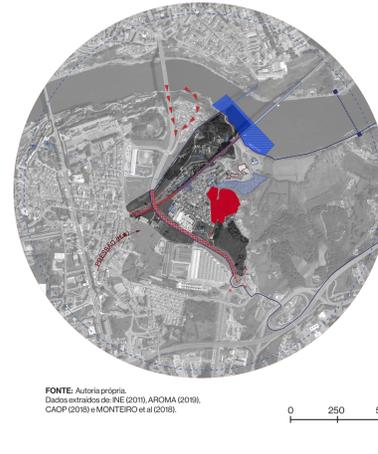
swot espacial

ANÁLISE SWOT

AMEAÇAS	FRAQUEZAS	FORÇAS	OPORTUNIDADES
Revolução imobiliária	Fragmentação territorial e fraca conectividade	Presença de áreas centrais da cidade	Contribuição da rede de transportes
Condições, Serviço e Equip. Públicos Ativos	Barreiras físicas edificadas	Vocação para recreativa	ARU Encostas do Douro
	Ventos predominantes	Vocação para agrícola	
	Zona com potencialidade das habitações	Património Histórico	
		ACR Novinhos de Quebrantões	
		Fazenda Semanal de Quebrantões

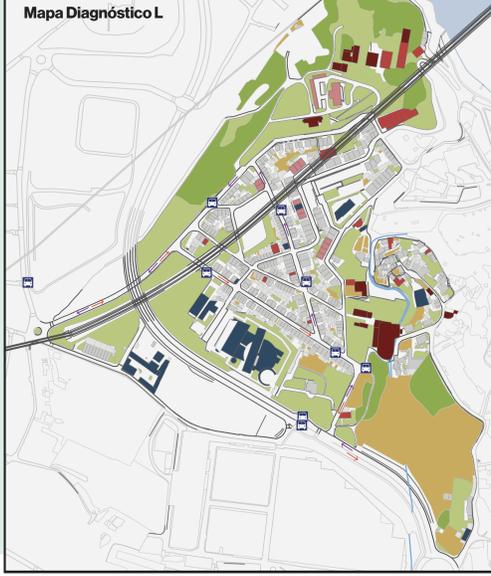
Legenda Mapa L

O atual núcleo urbano mantém uma forte tendência habitacional, em um território de valiosos recursos endógenos, e adjacente a espaços centrais do município. Apesar disso, nas últimas décadas verificou-se a degradação após dinâmicas migratórias e intervenções políticas, em conjunto com o estrangulamento pelo corte de vias urbanas estruturantes.

O paradoxo da alta proximidade com baixa conectividade, além da ausência de comércio e serviços básicos na área, força o deslocamento por automóvel próprio para a Avenida da República. Essas características enfraquecem a autonomia económica local e a própria dinâmica relacional entre os residentes, a rua e os estabelecimentos para lazer ou consumo.

- Lavandaria Pública
- ACR Novinhos Quebrantões
- Antiga Fábrica Calçado Ardenito
- Imóvel Devoluto - R. Silva Tapada

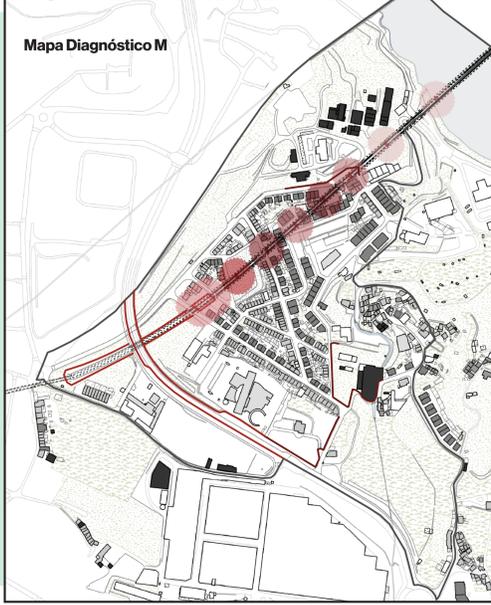
Legenda Mapa L

A presença das vias urbanas estruturantes se manifesta de forma conflituosa com os edifícios pré-existentes, e impede uma dinâmica de vizinhança, seja por barreiras físicas impostas, vazios urbanos criados ou interferências de fachadas.

Há edifícios com menor tempo de exposição solar, no caso da ponte e viaduto, e trechos pouco convidativos para o tráfego pedonal, como nas áreas de muros de contenção e barreiras na rodovia. Verifica-se, também, baixo aproveitamento de espaços para uso comum - com exceção da feira semanal, em terreno adjacente a um dos pilares.

- Pilar Gubertkin / Silva Tapada
- Pilar Fonte da Rija
- Pilar Rua Caloust Gubertkin
- Pilar Rio Douro

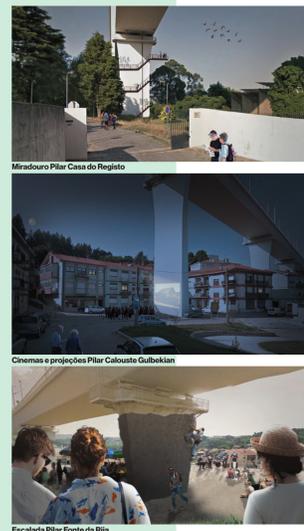
CONFLITOS: INFRAESTRUTURA E HABITAÇÃO

Articular o núcleo urbano de forma a integrar seus espaços públicos através de intervenções urbanas nestas "barreiras edificadas" para torná-las um instrumento de coletividade, com potencial de promover desdobramentos na apropriação da vizinhança pelos residentes e atratividade para novos fluxos de visitantes. As propostas permitem a requalificação ambiental do espaço urbano e sua integração com elementos paisagísticos locais.

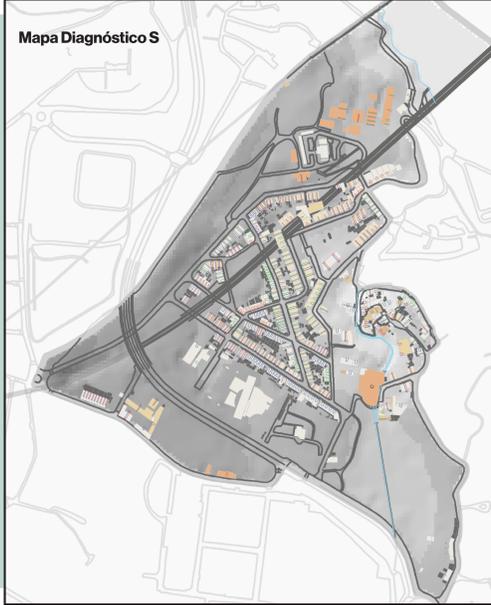
Legenda Mapa S

Em um território ocupado maioritariamente por habitações, caracterizadas por tipologias de edifícios baixos, casas geminadas ou em banda, os fatores ambientais e construtivos influenciam diretamente sobre a conservação e conforto das residências. Verifica-se, de forma geral, um estado de conservação médio e bom, mas há pequenas áreas com significativa degradação.

A literacia sobre o contexto local resultou em práticas que prejudicam a qualidade de vida individual e colectiva. A humidade excessiva de algumas habitações, por exemplo, é resultado das condições climáticas locais em conjunto com o fraco planeamento construtivo e a iniciativa priva desregulada. Essa questão torna-se relevante para os problemas de saúde decorrentes da fraca qualidade ambiental dos edifícios.

- Exemplo de Boa Ventilação Cruzada e Exposição Solar
- Exemplo de Média Ventilação Cruzada e Exposição Solar
- Exemplo de Fraca Ventilação Cruzada e Exposição Solar
- Exemplo de Ventilação Cruzada e Exposição Solar Unilateral

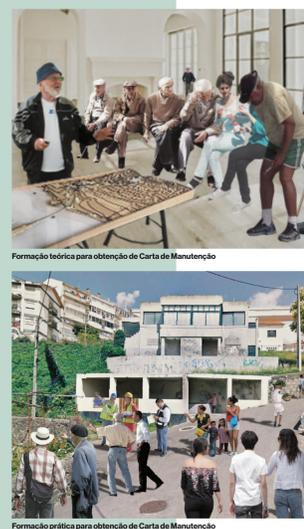
HABITAÇÃO: MANUTENÇÃO E QUALIDADE DE VIDA

Promover a educação popular sobre questões de impacto direto na qualidade de vida local. Através de uma formação gratuita sobre aspectos de inspeção e boas práticas para garantia de melhor ventilação, iluminação e aproveitamento do edifício. Formatação de um estudo técnico para cada edifício em conjunto com um manual de instruções de manutenção residencial.
